KONTROLLEN

Hände, Füße und ein Handy

Im deutsch-luxemburgischen Grenzgebiet kooperieren Kontrolleure und Spezialisten beider Länder bei Lkw- und Gefahrgutkontrollen schon seit längerer Zeit. Fernand Hopp, ein luxemburgischer Zollbeamter, nimmt uns mit zu einer internationalen Großkontrolle kurz vor der luxemburgischen Grenze.

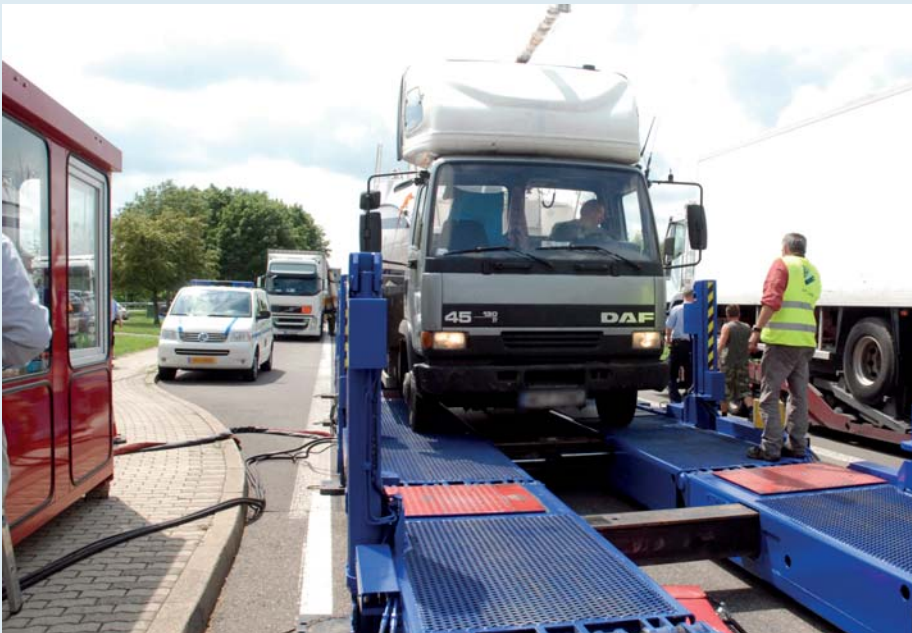
Großkontrolle an der A64: Die luxemburgischen Beamten haben ihr „blue monster“ mitgebracht, eine mobile Kontrollstraße zur technischen Inspektion von Lastkraftwagen. Abgefahrne Reifen, mangelhafte Ladungssicherung, erschreckend geringe Bremsleistung und andere Mängel: Für das Fahrzeug im Bild endete die Fahrt auf diesem Parkplatz.

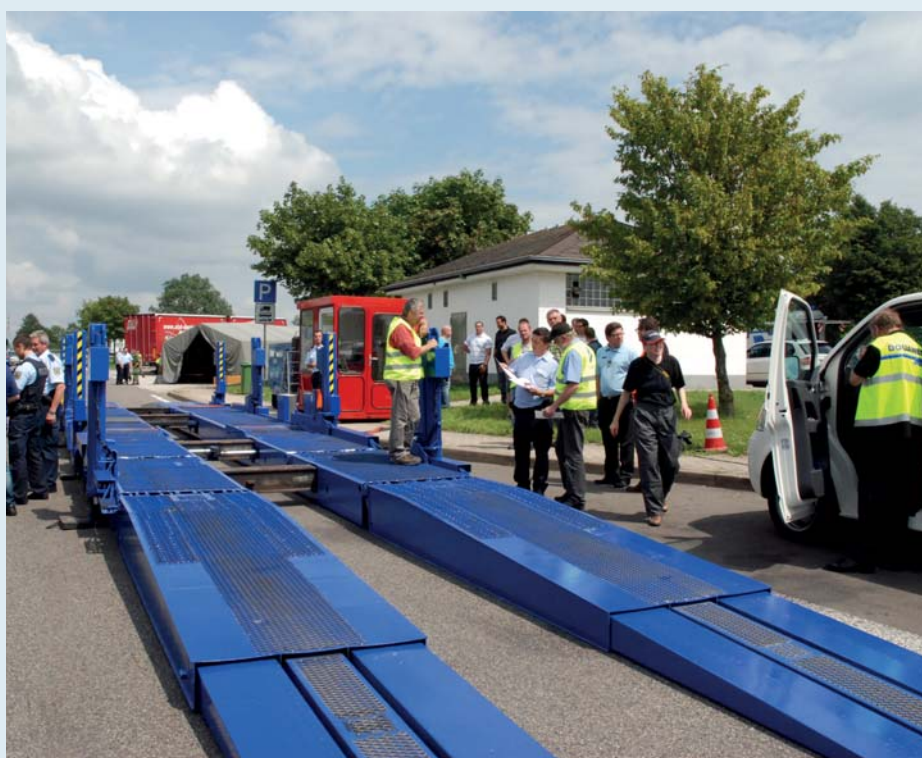
Das Blue Monster ist komplett ausgefahren und einsatzbereit. Im roten „Büro“ (Bildmitte) laufen alle Daten zusammen.

dem Passieren der Waage steht außerdem fest, dass die Fahrzeugeinheit komplett überladen ist. Nun kommt das „blue monster“ zu seinem Einsatz. Erstes Ergebnis: die gesamte Bremsleistung liegt bei erschreckenden knappen 23 Prozent. Der dreiachsige Anhänger ist in Wirklichkeit nur ein zugelassener Zweiachser, die dritte Achse wurde in guter alter Eigenregie vom Transportunternehmer selbst angebracht. Natürlich kann die mobile technische Kontrollstraße auch nach oben gefahren werden (schafft bis zu 70 Tonnen). Beim Blick unter den Kleinlastern können die Beamten nur staunen – Rost und durchrostete Verstrebungen soweit das Auge reicht. Für den TÜV und die Beamten steht sofort fest: Hier auf dem Parkplatz endet dieser Transport. Unterdessen informieren luxemburgische Beamte den französischen Empfänger der Boote, der sich natürlich über den schrottreifen Kleintransporter sowie den Umgang mit seinen teuren Booten schockiert zeigt. Der nächste bitte. Ein Gefahrguttransporter beladen mit Fässern, die eine

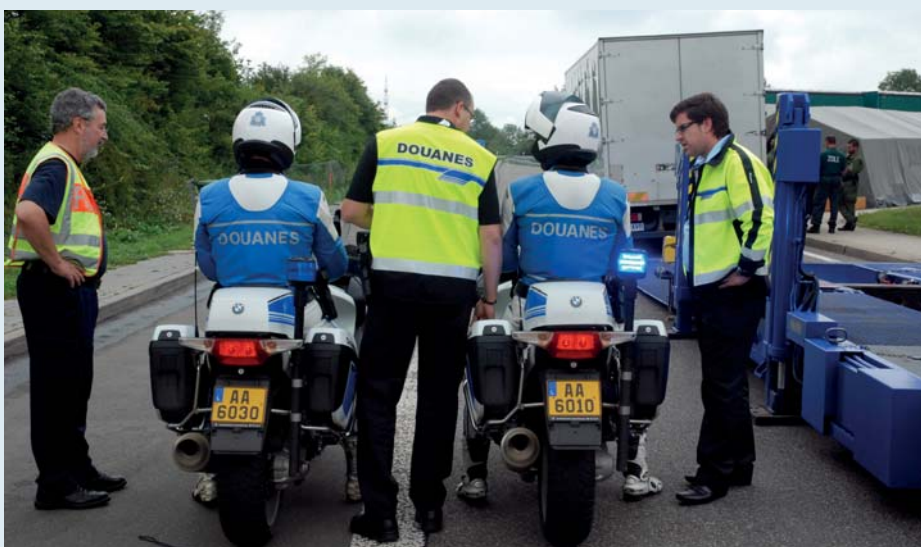
Waren an diesem Tag auch gefordert: Beamte der Motorradstaffel der luxemburgischen Zollverwaltung

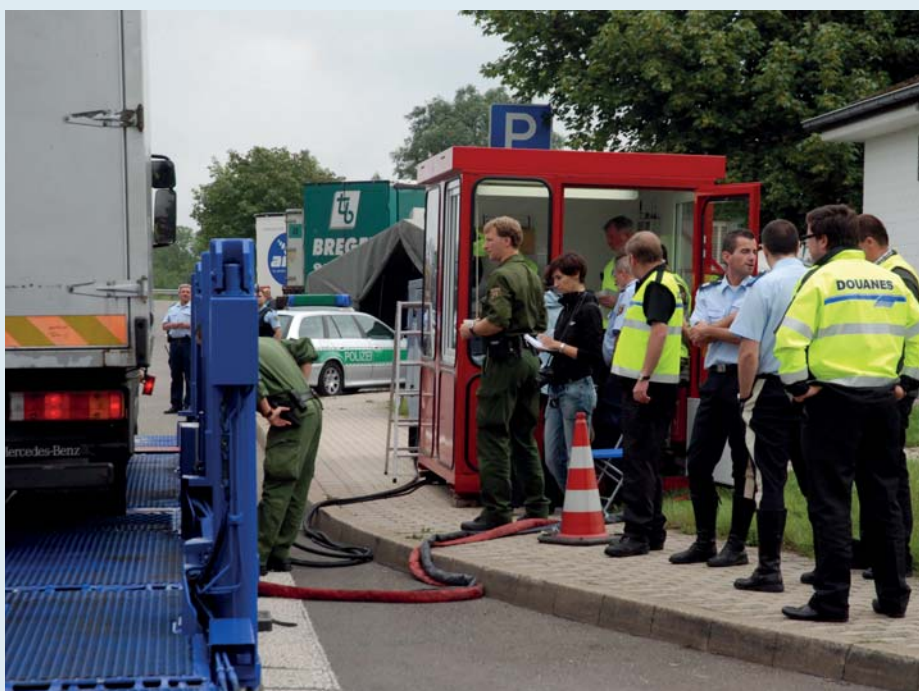
Behördenübergreifende Zusammenarbeit: TÜV, Polizei und Zoll bei der technischen Kontrolle eines Lkw.
